Mémoire de fin d'études : "Les stations de pompage du bassin Liégeois : un patrimoine fragile".

Les Stations de pompage du bassin Liégeois :
un patrimoine fragile

4.5 Tableau de conclusion	132
5. ETAT SANITAIRE	133
5.1 Fiche d'état sanitaire de la station Seraing n°2	134
5.2 Reportage photographique	147
5.3 Étude des dégradations de la façade Nord et du massif de Vannage	161

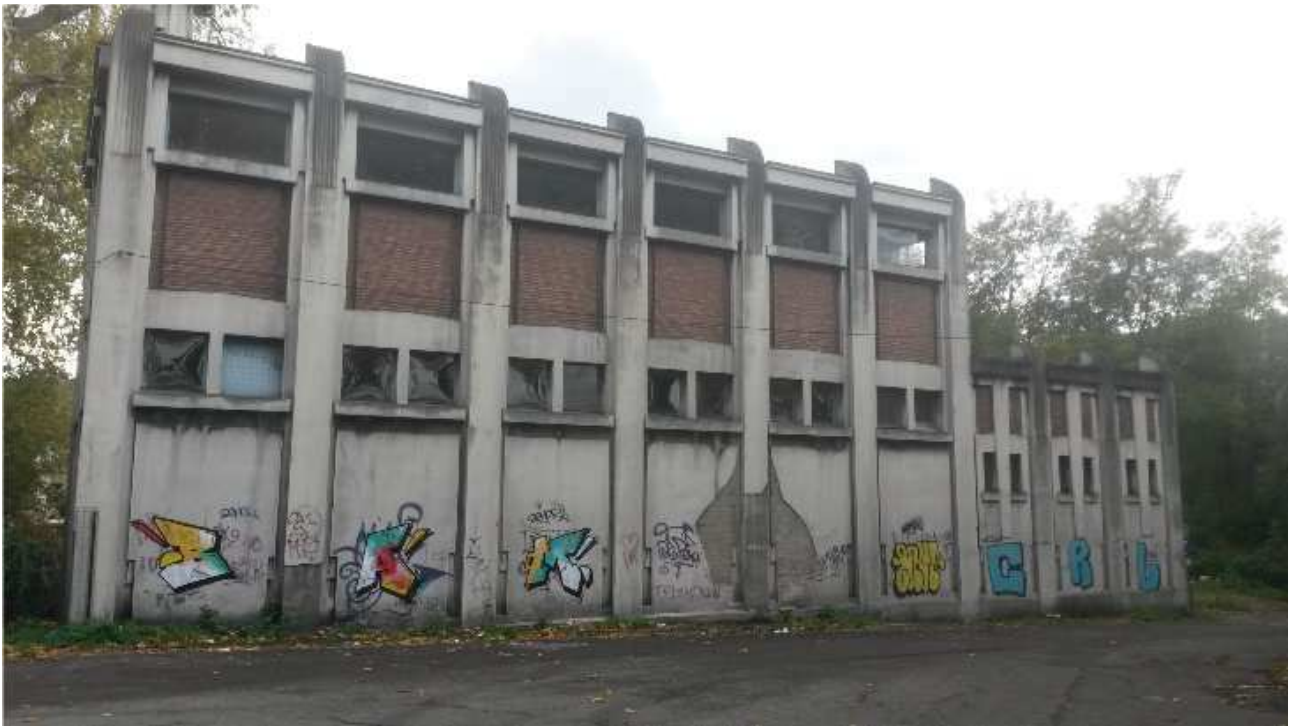
Fig.155 : vue 05

<p>▪ Maçonneries – Face Nord (<i>soubassement, murs, finitions, etc.</i>)</p> <p>Des fissures horizontales et verticales sont observées dans le cimentage ainsi qu'un faïençage important de la base de la colonne droite de la dernière travée de la façade (à droite).</p> <p>Des efflorescences et des suintements sont constatés sous les corniches de jonction avec la toiture. Des salissures noires et du lichen sont présents sur chaque relief de la façade (corniche, cannelures, colonnes, seuils de fenêtre, niches).</p> <p>Le cimentage est détérioré sur l'ensemble de la façade. Les reprises de 1970 et de nouvelles fissures sont visibles. Une partie du cimentage s'est décollé de la façade à quelques endroits. Les angles du bâtiment, le soubassement et quelques éléments du relief présentent des épaufrures.</p> <p>Quelques briques se désolidarisent de la maçonnerie dans la partie supérieure du parement .</p> <p>Le soubassement présente des suintements pouvant indiquer une remontée capillaire.</p> <p>La façade est régulièrement taguée et prise pour cible.</p>		<p>-étude de stabilité complémentaire à réaliser avant toute intervention.</p> <p>-Mise en place d'un fissuromètre.</p> <p>-étude d'une possible corrosion des armatures à réaliser au niveau de l'écaillage.</p> <p>Si pas de mise en péril du bâtiment :</p> <p>-Nettoyage par cataplasmes des parties saines sans endommager celles-ci (en référence à l'analyse des dégradations fournie ci-dessous et fonction de l'état du cimentage).</p> <p>-Ragréage des bétons et du cimentage si besoin à l'aide d'un mortier de réparation aux caractéristiques similaires à chacune des matières originales (dont les ébauches, tests et essais sont à fournir).</p> <p>-Nettoyage, broyage et rejointoiement des maçonneries existantes en conservant les briques de schiste saines (après avis) qui les composent à l'aide d'un mortier aux caractéristiques similaires à celui présent et dont les ébauches, tests et essais sont également à fournir.</p> <p>-Assainissement du soubassement en dégageant le pied du mur de façade et en protégeant celui-ci d'une source d'humidité.</p> <p>-Pose d'une couche de protection anti-graffitis sacrificielle adaptée au support.</p>	<p>P1</p> <p>P1</p> <p>P1</p> <p>P2</p> <p>P2</p> <p>P2</p> <p>P1</p> <p>P3</p>			<p><i>Vue 04</i></p> <p><i>Vue 03</i></p> <p><i>Vue 06</i></p> <p><i>Vue 05</i></p> <p><i>Vue 07</i></p> <p><i>Vue 08</i></p> <p><i>Vue 07</i></p> <p><i>Vue 08</i></p> <p><i>Vue 09</i></p> <p><i>Vue 05</i></p>

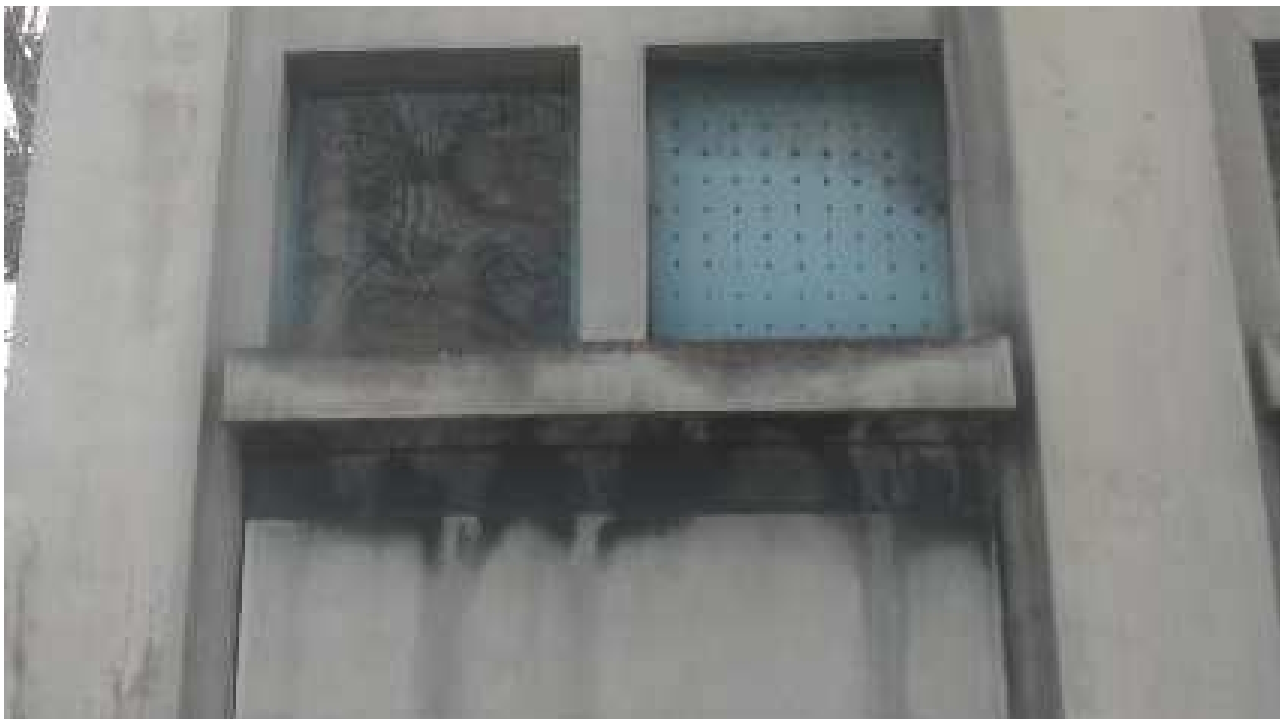
Fig.156 : vue 06

<ul style="list-style-type: none"> ▪ Menuiseries (portes, fenêtres, encadrement, soupiraux, etc.) <p>Les châssis de la station ainsi que les portes d'accès sont en acier. Les châssis sont pourvus de simple vitrage (ou de plexiglas consécutif aux dégradations et jets de pierres) suite à la transformation de 1970.</p> <p>Les châssis sont pivotants ou ouvrants malgré l'impossibilité de les atteindre (excepté avec une échelle).</p> <p>Une condensation importante se manifeste sur le vitrage dont l'étanchéité des joints ferait défaut (mauvaise ventilation des locaux).</p>		<p>-Étude colorimétrique et historique des châssis à réaliser.</p> <p>-Modification et adaptation des portes métalliques en vue d'une solution pour les conserver dans leur aspect d'origine tout en réglant les problèmes de condensation et d'isolation du bâtiment.</p> <p>-Démontage soigné des châssis des fenêtres extérieurs non conformes et destinés à être remplacés.</p> <p>-Préparation des baies et installation des nouveaux châssis fixes en double vitrage de type « vrai croisillons » identiques à ceux figurant dans les plans d'origine et incluant une grille de ventilation discrète dans le haut du châssis.</p> <p>-Remplacement de la grille de ventilation existante.</p>	<p>P1</p> <p>P2</p> <p>P2</p> <p>P2</p> <p>P2</p>			<p><i>Vue 04</i></p> <p><i>Vue 05</i></p> <p><i>Vue 06</i></p> <p><i>Vue 10</i></p> <p><i>Vue 11</i></p>

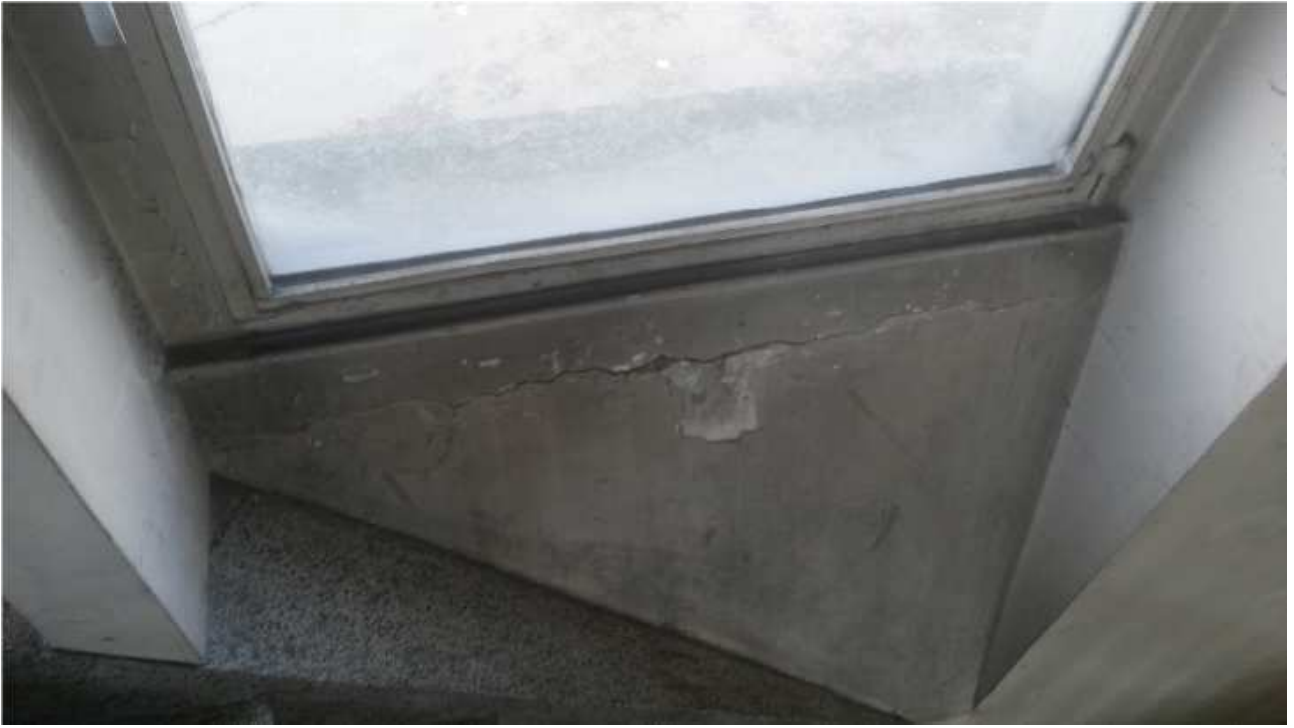
Fig.169 : vue 19

<p>▪ <u>Maçonneries – Face Nord</u></p> <p>Une fissuration importante accompagnée de l'éclatement du béton est visible au niveau de la baie de l'escalier.</p> <p>Les murs intérieurs sont décrépits et les peintures, qui doivent dater des années 1970, ont tendances à s'écailler essentiellement au niveau de certaines fenêtres.</p> <p>Les murs sont recouverts de poussières et de saletés.</p> <p>Des infiltrations d'eau le long des parois et sous les fenêtres sont dues à la condensation ou au manque d'étanchéité des joints.</p>		<p>-Étude de stabilité complémentaire à réaliser avant toute intervention.</p> <p>-Mise en place d'un fissuromètre.</p> <p>-Étude d'une possible corrosion des armatures à réaliser au niveau de la fissure.</p> <p>Si pas de mise en péril du bâtiment :</p> <p>-Ragréage des bétons et du cimentage à l'aide d'un mortier de réparation aux caractéristiques similaires à la matière d'origine (dont les ébauches, tests et essais sont à fournir).</p> <p>-Étude colorimétrique et historique des peintures à réaliser.</p> <p>-Nettoyage de l'ensemble des surfaces.</p> <p>-Assainissement des parois atteintes.</p> <p>-Préparation du support pour la mise en peinture de celui-ci.</p>	<p>P1</p> <p>P1</p> <p>P1</p> <p>P2</p> <p>P4</p> <p>P3</p> <p>P2</p> <p>P4</p>			<p><i>Vue 18</i></p> <p><i>Vue 19</i></p> <p><i>Vue 20</i></p> <p><i>Vue 19</i></p> <p><i>Vue 18</i></p>

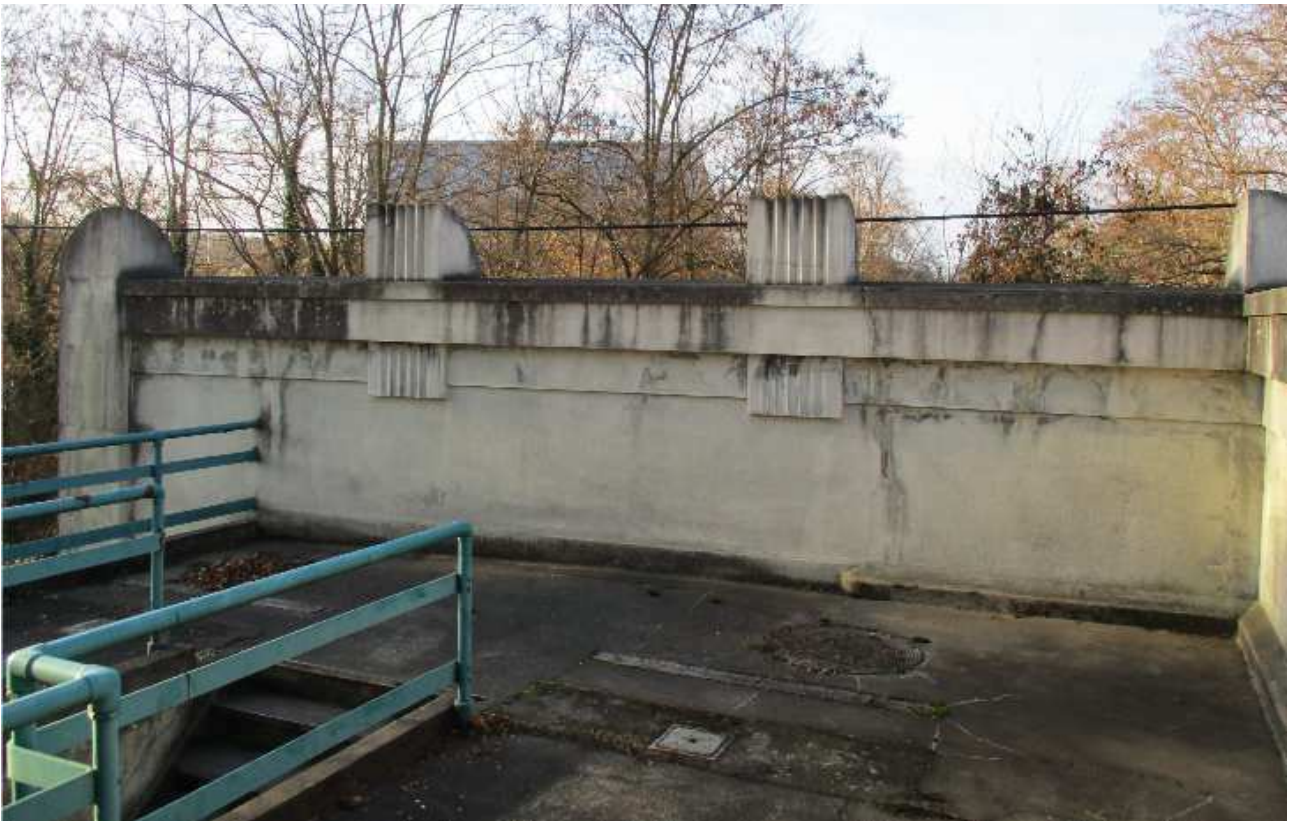
Fig.173 : vue 23

Z2	EXTERIEUR						
	<p>▪ Toiture et zinguerie (couverture, ouvertures, évacuation eaux, cheminées, etc.)</p> <p>Des fissures comblées et de nouvelles sont visibles sur la terrasse. Le dos des murs de façade sont fissurés et quelques éclats sont présents au niveau de la jointure des deux volumes. Des efflorescences et des suintements importants sont constatés sur les murs autour de l'escalier.</p> <p>La terrasse est recouverte de lichen en certains endroits.</p>		<p>-Étude de stabilité complémentaire à réaliser avant toute intervention.</p> <p>-Étude d'une possible corrosion des armatures à réaliser au niveau des fissures.</p> <p>Si pas de mise en péril du bâtiment :</p> <p>-Ragréage des bétons et du cimentage à l'aide d'un mortier de réparation aux caractéristiques similaires à la matière d'origine (dont les ébauches, tests et essais sont à fournir).</p> <p>-Nettoyage de l'ensemble des surfaces.</p>	<p>P1</p> <p>P1</p> <p>P1</p> <p>P3</p>			<p>Vue 22</p> <p>Vue 23</p> <p>Vue 24</p> <p>Vue 25</p> <p>Vue 26</p>

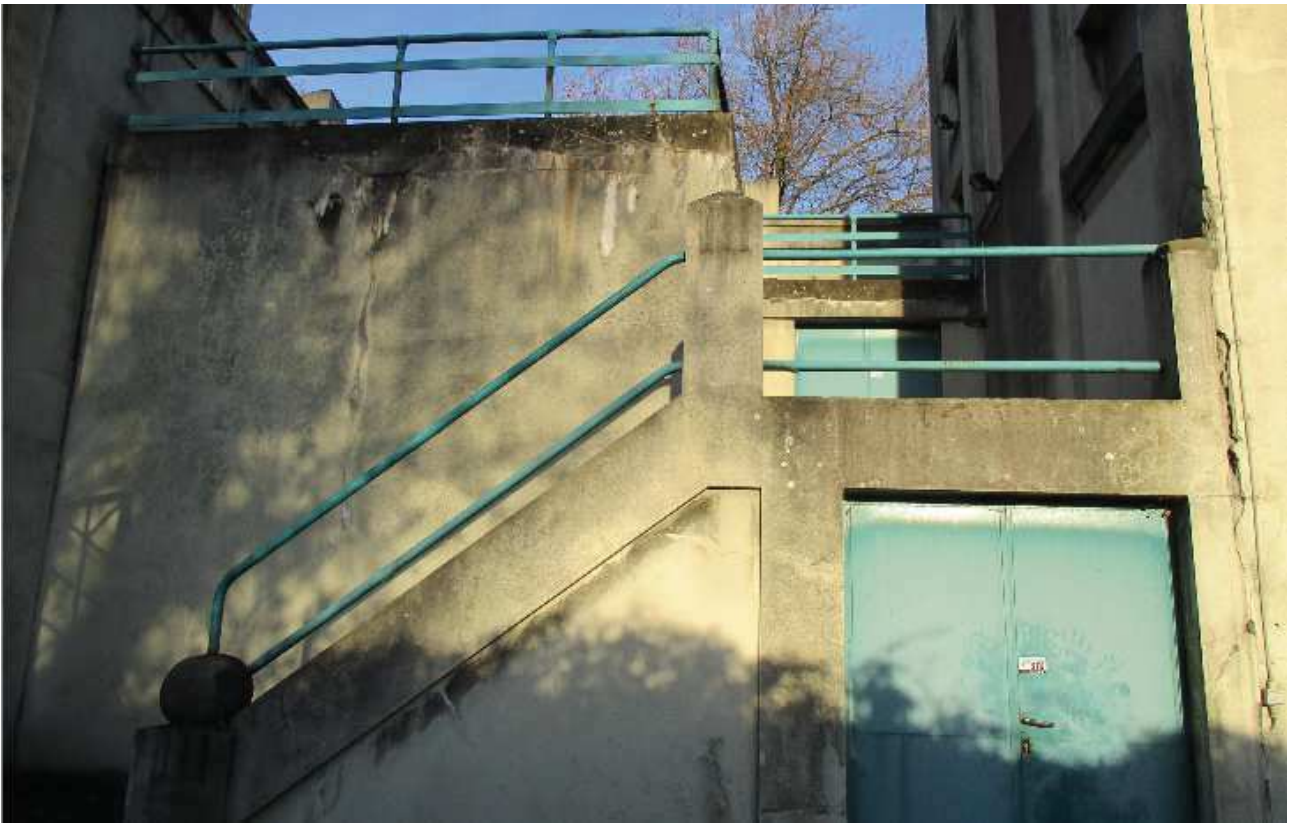
Fig.188 : vue 38

<p>Le soubassement présente des suintements pouvant indiquer une remontée capillaire.</p> <p>La façade est régulièrement taguée et prise pour cible.</p> <p>La peinture des ferronneries extérieures s'écaille et des traces de rouille apparaissent.</p> <p>La végétation envahit le mur d'enceinte.</p>		<p>-Assainissement du soubassement en dégageant le pied du mur de façade et en protégeant celui-ci d'une source d'humidité.</p> <p>-Pose d'une couche de protection anti-graffitis sacrificielle adaptée au support.</p> <p>-Étude colorimétrique et historique des peintures à réaliser.</p> <p>-Nettoyage de l'ensemble des surfaces.</p> <p>-Préparation du support pour la mise en peinture de celui-ci.</p> <p>-Élagage de la végétation et dégagement du mur.</p>	<p>P1</p> <p>P3</p> <p>P4</p> <p>P4</p> <p>P4</p>			<p>Vue 32</p> <p>Vue 31</p>
	<p>▪ Maçonneries – Face Sud (soubassement, murs, finitions, etc.)</p> <p>Des fissures horizontales et verticales sont observées dans le cimentage des blocs constituant le massif et au niveau de la jointure des deux volumes.</p> <p>Des efflorescences et des suintements sont constatés sous les corniches. Des salissures noires et du lichen sont présents sur les arêtes des blocs du massif.</p> <p>Le cimentage est détérioré principalement sur la partie supérieure des blocs. De nouvelles fissures sont visibles au niveau des montants du garde-corps. Une fissuration importante accompagnée de l'éclatement du béton est visible au pied de l'escalier.</p> <p>Le chapiteau en béton d'un des montants du garde-corps adossé au volume principal est absent.</p>		<p>-Étude de stabilité complémentaire à réaliser avant toute intervention.</p> <p>-Étude d'une possible corrosion des armatures à réaliser autour des oculi.</p> <p>Si pas de mise en péril du bâtiment :</p> <p>-Nettoyage par cataplasmes des parties saines sans endommager celles-ci (en référence à l'analyse des dégradations à établir et fonction de l'état du cimentage).</p> <p>-Ragréage des bétons et du cimentage si besoin à l'aide d'un mortier de réparation aux caractéristiques similaires à chacune des matières originales (dont les ébauches, tests et essais sont à fournir).</p> <p>-Restauration d'un élément dont la volumétrie et les cannelures devront être identique à celle présente dans les plans d'origine.</p>	<p>P1</p> <p>P1</p> <p>P3</p> <p>P2</p> <p>P4</p> <p>P2</p>			<p>Vue 38</p> <p>Vue 38</p> <p>Vue 38</p> <p>Vue 39</p> <p>Vue 40</p> <p>Vue 37</p>

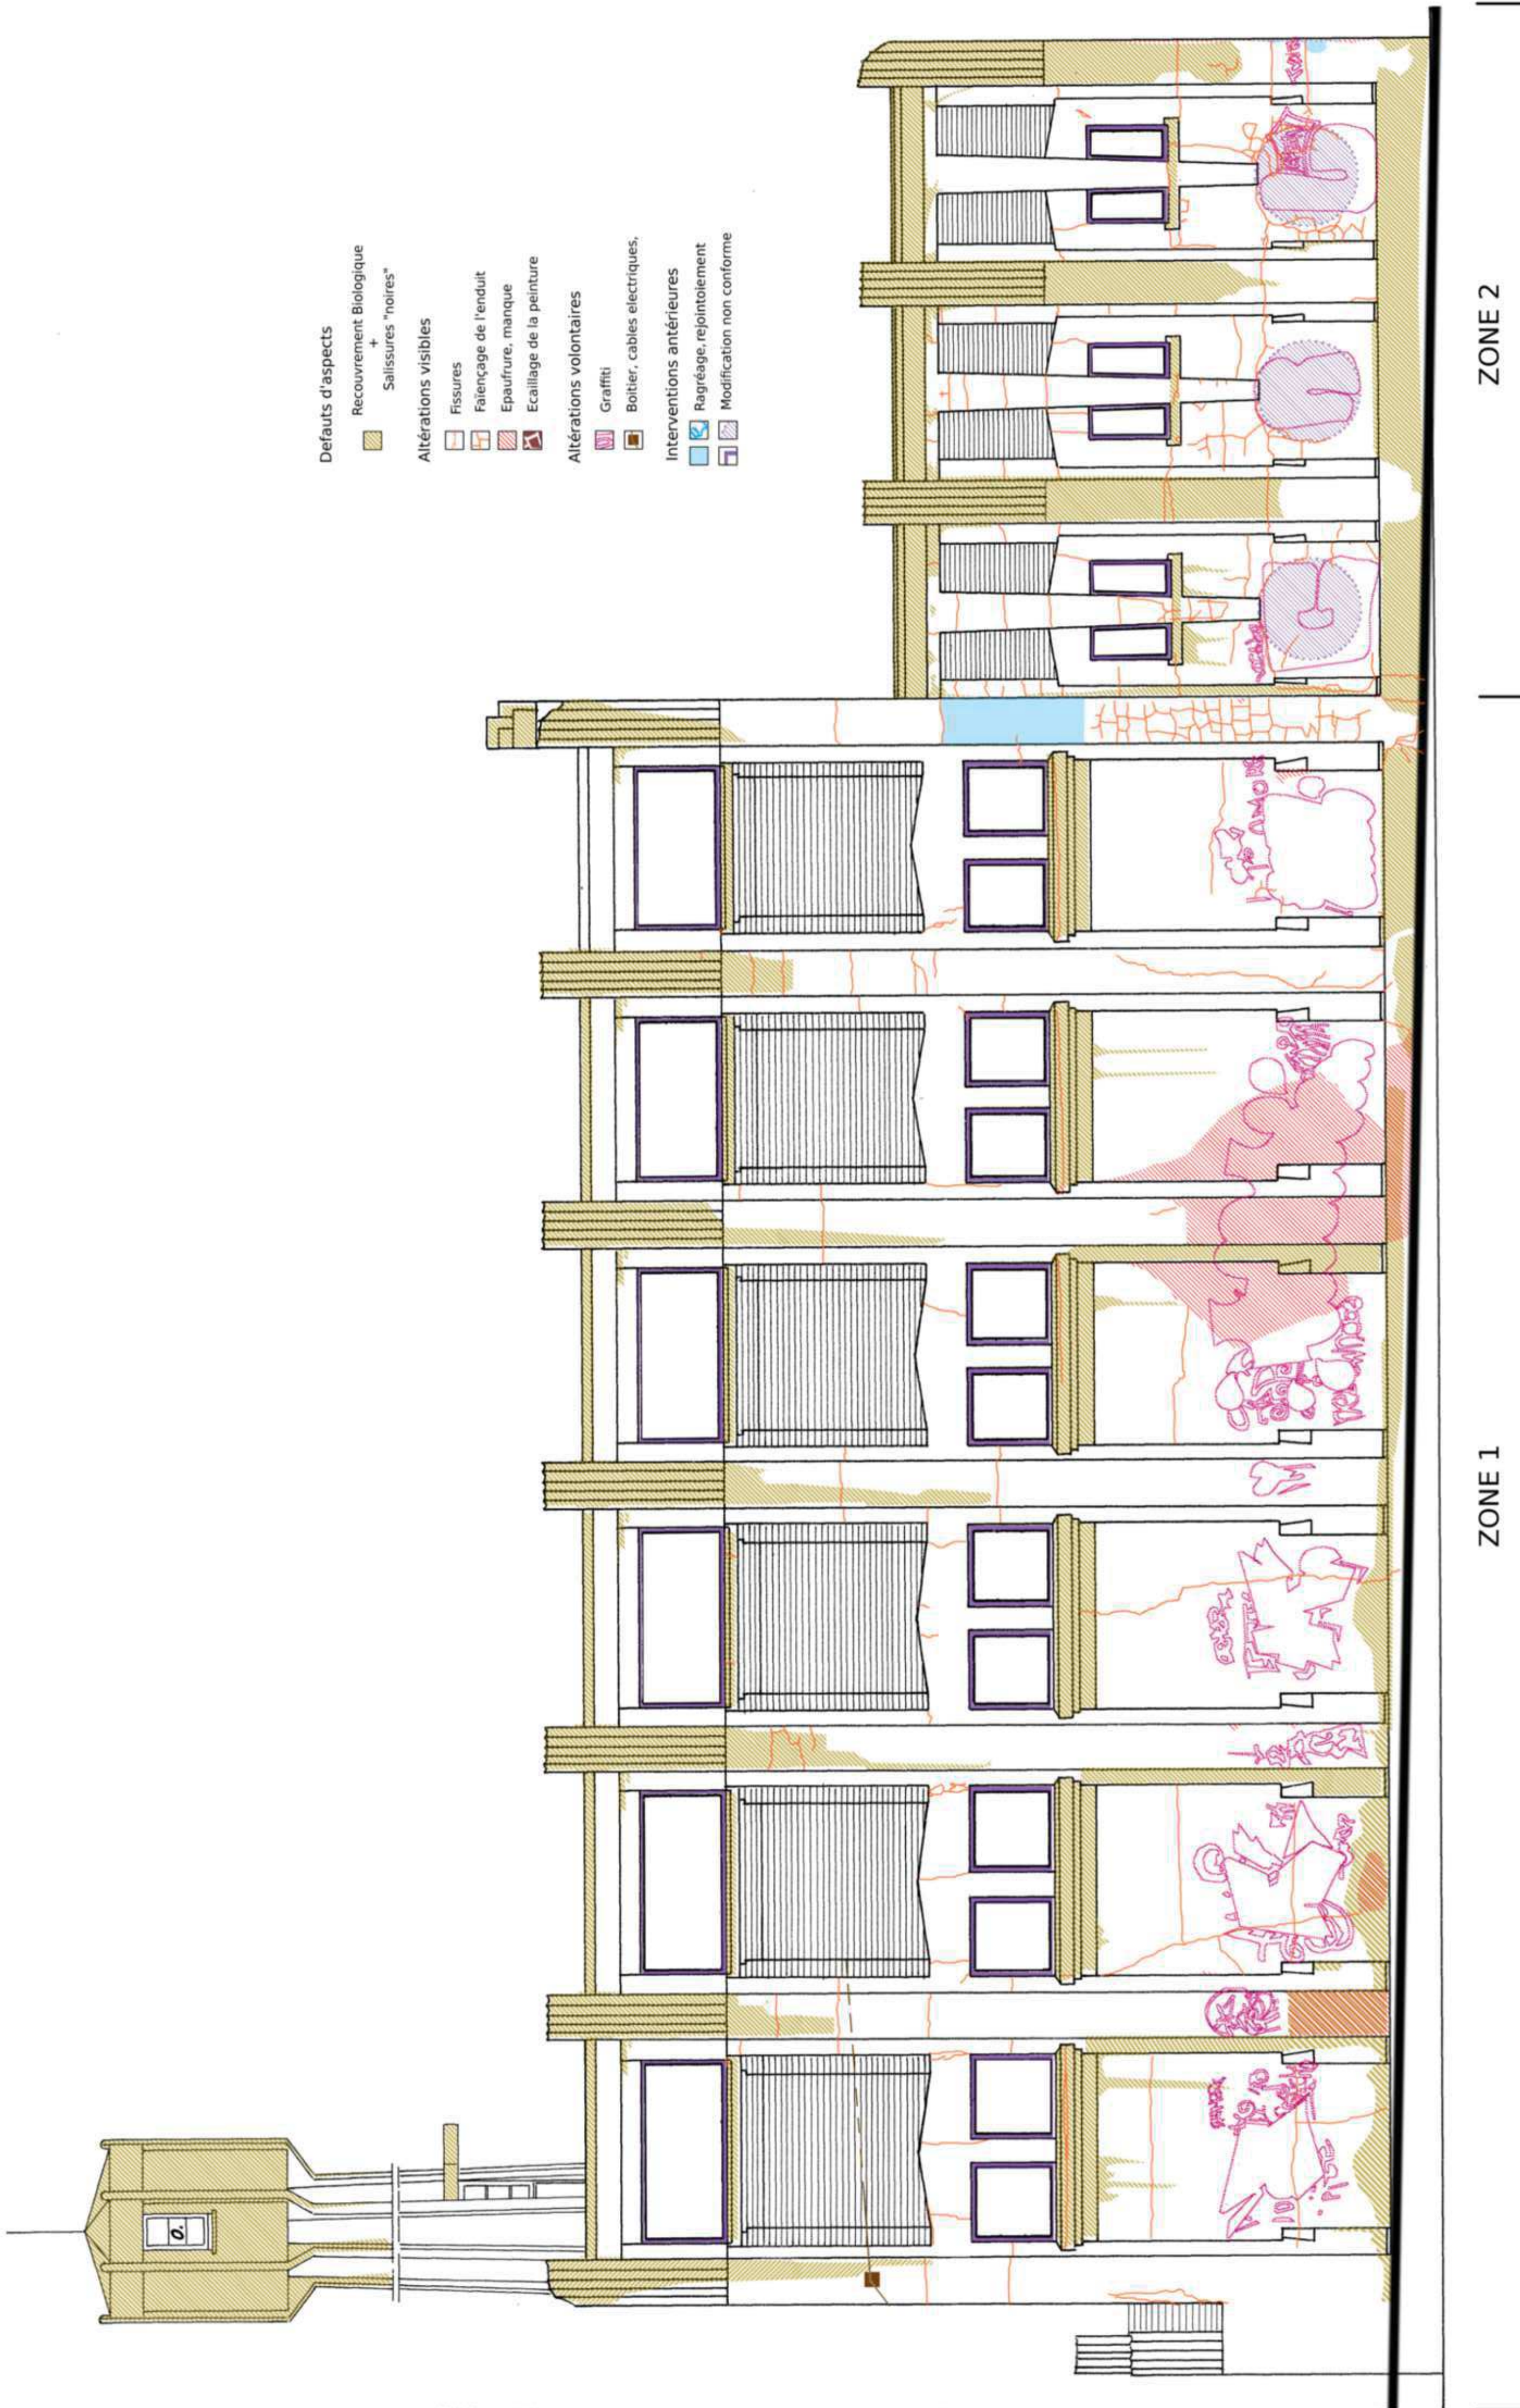
Fig.195 : Etude des dégradations de la façade Nord - ech. 1/50

Dans le cas présent, la compréhension des renseignements de l'analyse des dégradations et de l'état sanitaire est primordiale. Le résonnement commence par l'observation du grand nombre de fissures qui apparaissent comme profondes, superficielles ou ragrées.

- Les premières sont structurelles et n'apparaissent qu'à la jonction des deux volumes et au pied de l'escalier extérieur situé sur la face sud du massif de vannage. Un tassement différentiel peut en être la cause en mettant les deux volumétries en tension, ce qui fragiliserait jusqu'à disloquer celles-ci pourtant construites comme un seul monolithe.

Les troisièmes sont à comprendre et ne renseignent sur aucune chronologie ou datation à partir d'une simple observation. Ces traces témoignent du passé et de la redondance de certains désordres propres à ce bâtiment. Une recherche historique consciencieuse permettrait de mettre au jour ce carnet de santé dont les prescriptions et les diagnostics sont absents.

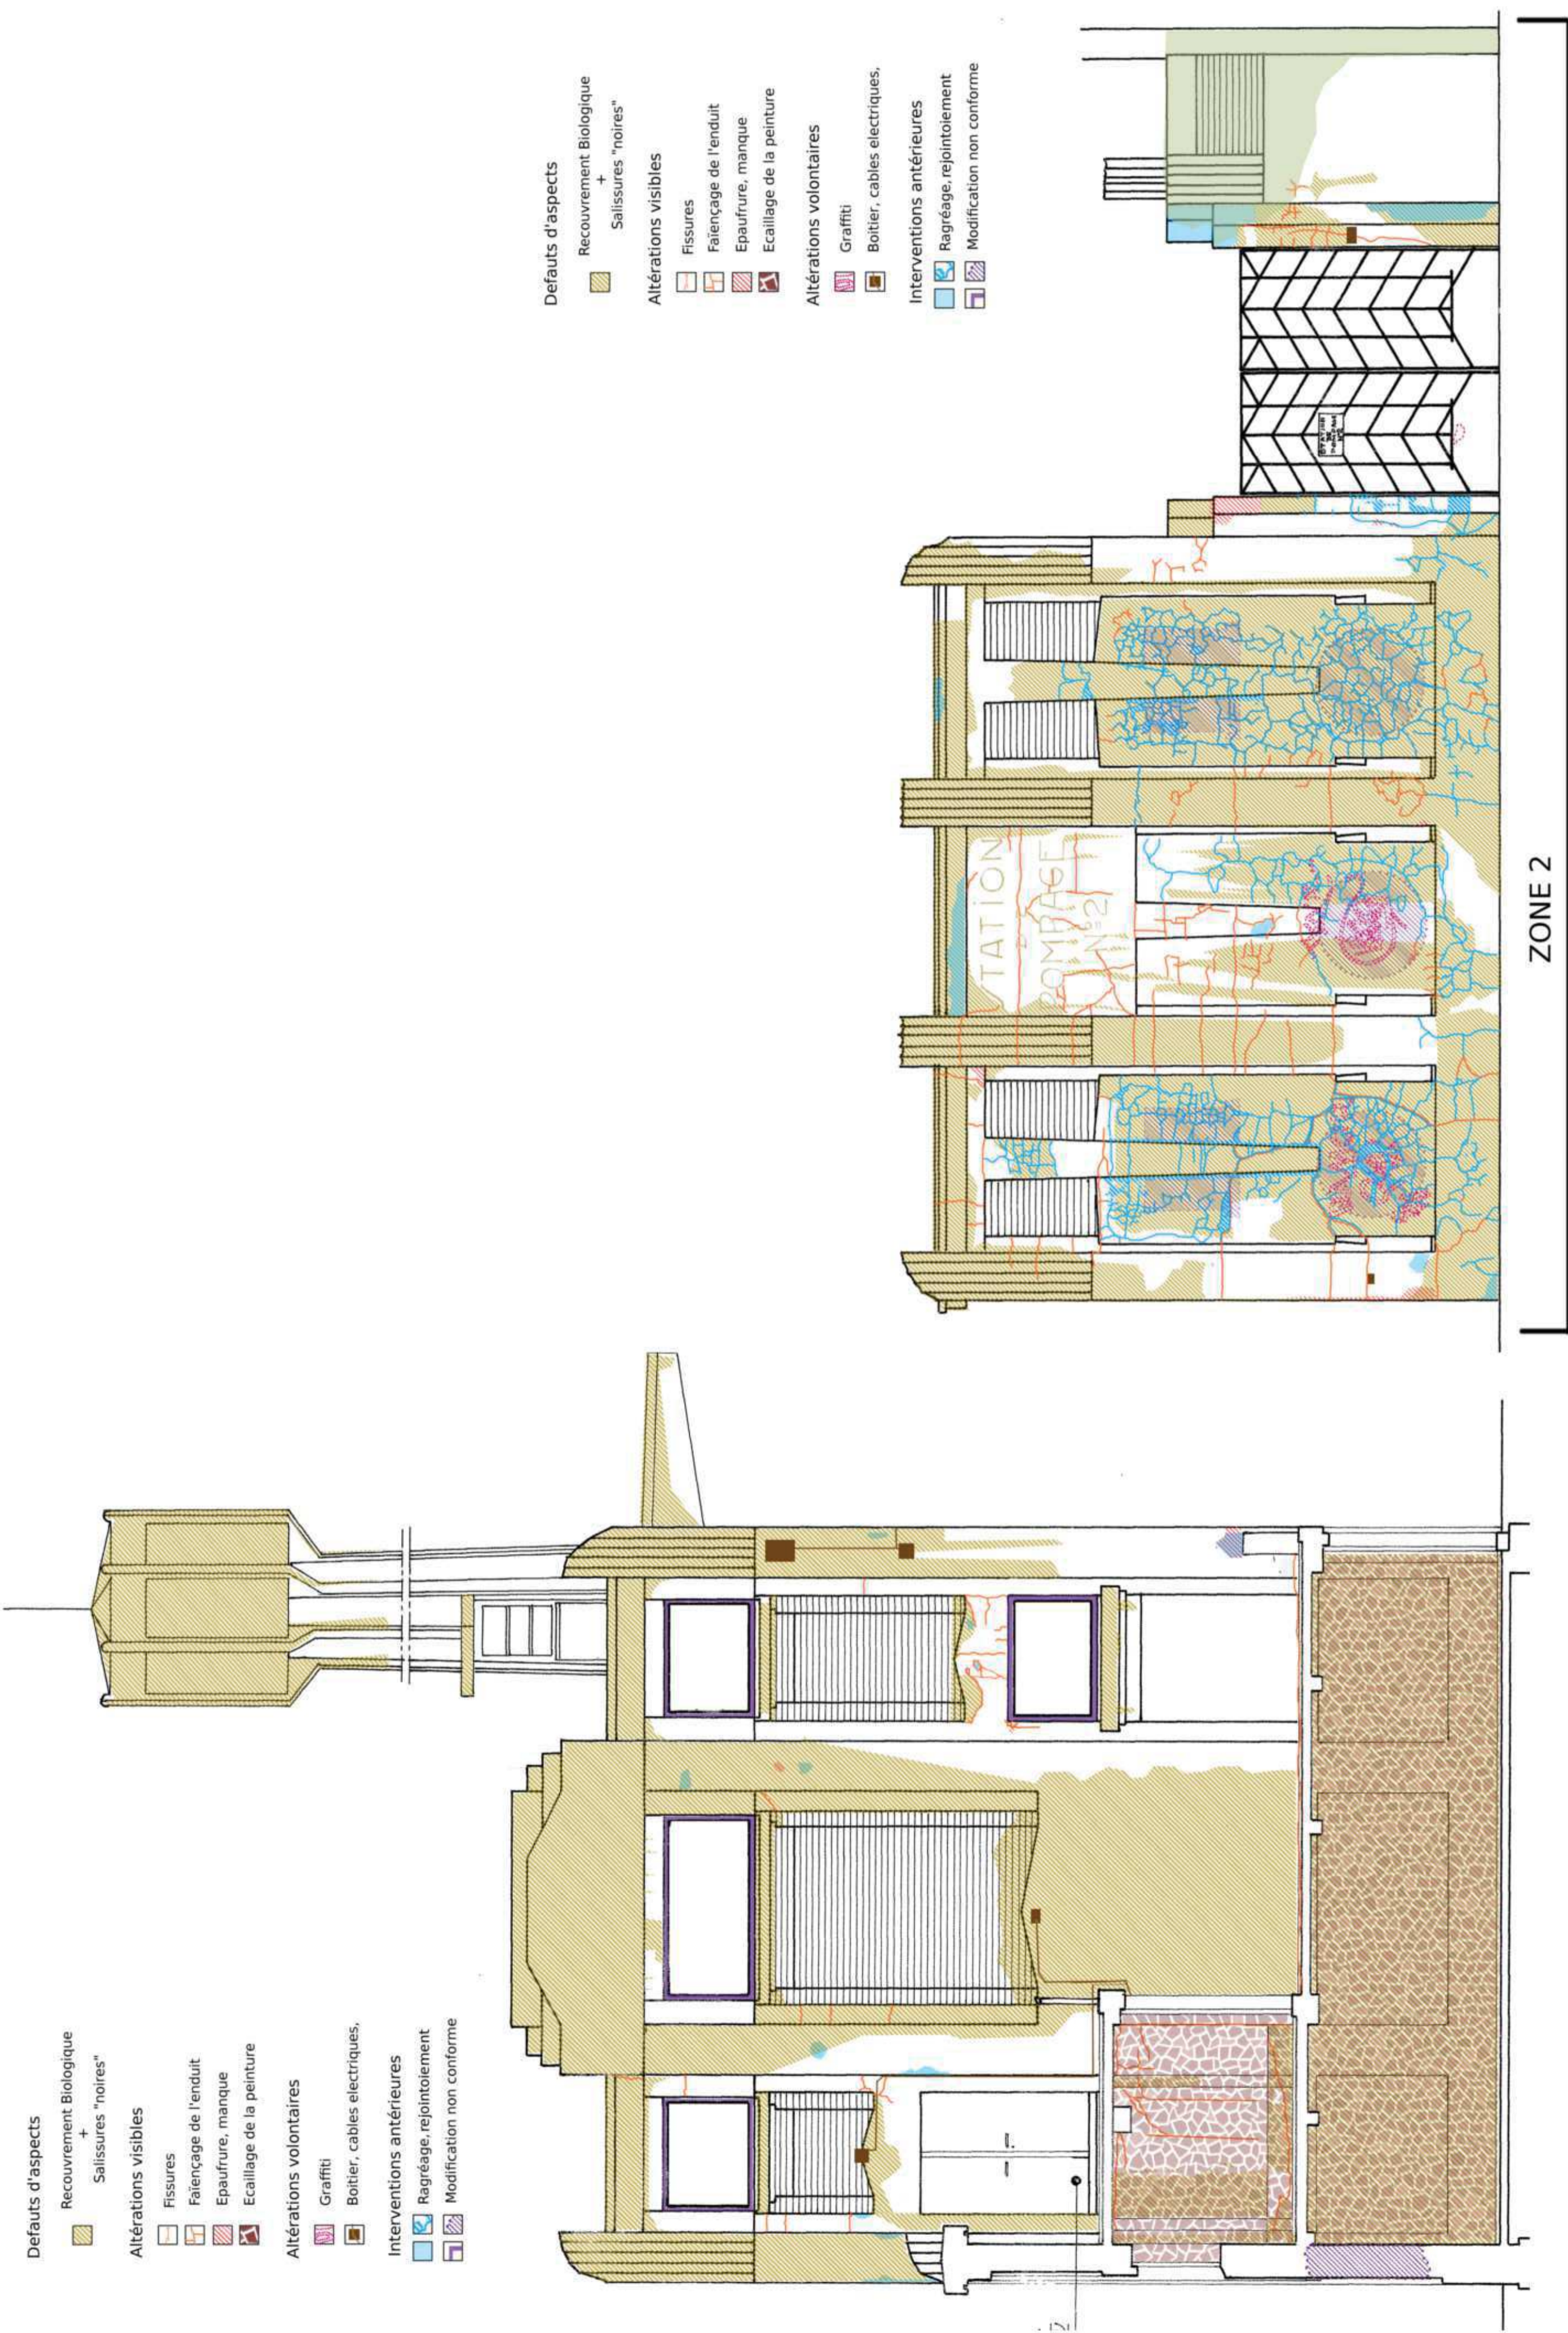
Fig.196 : Etude des dégradations de la façade Ouest de la station et du massif de Vannage - ech. 1/50

Diverses causes peuvent être alors avancées concernant des facteurs internes aux matériaux ou qui leurs sont complètement externes et qui doivent être l'objet d'une recherche complémentaire qui ne fait pas partie de cette étude. Ceci étant, les observations ont permis de découvrir des problèmes relatifs à l'humidité sous forme de rétentions, de suintements et d'infiltrations d'eau à l'intérieur comme à l'extérieur du bâtiment. Tout indique des problèmes de condensations et de ventilations au sein du bâtiment ; des traces de ruissellements sur le vitrage jusqu'à l'écaillage et le recouvrement biologique des pièces du massif de vannage. Le problème d'isolation de la toiture et des murs ne peut en être le seul responsable mais se constitue comme un élément aggravant de cette situation compte tenu du fait que la majorité des châssis ouvrants ou pivotants ne le sont plus quand ils ne sont pas tout simplement obturés. L'humidité emprisonnée dégrade les parois internes alors que les fissures constatées précédemment effeuillent les revêtements extérieurs, facilitant de ce fait l'infiltration des eaux de ruissellement.

Ces deux désordres majeurs s'entretiennent indépendamment et continuellement jusqu'à ce que leurs actions finissent par atteindre les armatures de la structure en béton armé. De nombreux éclatements du béton entraînant une fissuration profonde sont à redouter si cette situation perdure à l'image des parois contenant l'escalier externe du massif de vannage.
