## **Mémoire de fin d'études: "Liège en transition: Quel rôle pour le patrimoine bâti d'époque moderne ?"**

**Diplôme :** Master en architecture, à finalité spécialisée en art de bâtir et urbanisme

Liège en transition : Quel rôle pour le patrimoine bâti d’époque moderne ?

Travail de fin d’études présenté par Alexandra COELHO XAVIER MACHADO en vue de l’obtention  
du grade de Master en Architecture

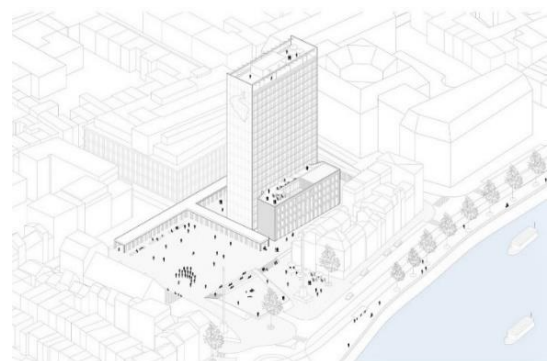
Figure 2 - Image 3D du projet de la Cité administrative de Liège, publié en 2020. © Baumans-Deffet - Architecture Urbanisme

La tour de la Cité administrative incarne l'exemple parfait, datant de la période moderne, pour représenter cette reconversion. 64% des bâtiments construits en Wallonie avant 1945 nécessitent une rénovation (Barzin, 2018). A l'abandon, la ville organise un concours pour sa rénovation dans l'objectif de créer un espace moderne et fonctionnel qui répondrait aux besoins actuels. Le bureau d'architecture Baumans-Deffet remporte le concours et inaugure la rénovation en mai 2023. D'une profondeur de 12.5 mètres, le bas de la tour accueille une extension qui reprend la plupart des services publics pour réduire la quantité de personnes à la totalité des étages. Un patio permet d'apporter de la lumière naturelle à cette épaisseur. Les différents services de cette zone sont travaillés avec un système de duplex ce qui permet de garder la continuité visuelle et donc le sentiment de sécurité. Le haut de la tour est occupé par des open-space de travail et les étages intermédiaires regroupent les salles de réunion et la cafétéria.

Dans l'objectif de diminuer les pertes d'énergie, tous les châssis ont été également remplacés. La façade travaille en autonomie par rapport à la structure. La rythmique, l'épaisseur et le niveau d'allège est resté fidèle à l'origine. La profondeur des profilés verticaux permet à l'ensoleillement d'arriver le plus tard possible, en évitant ainsi les risques de surchauffe.

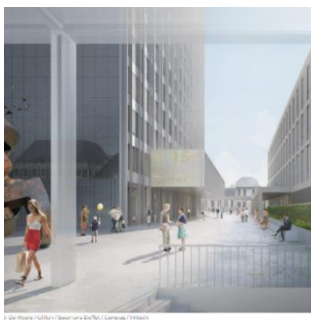
Figure 3 : Rendus 3D de l'entrée de la Cité administrative publié en 2020. © De Waele / Gillion / Baumans Deffet / Canevas / Imtech.

Une nouvelle aile a été construite, abritant une salle de conférence et plusieurs bureaux. Les espaces collectifs ont été rénovés en apportant une attention particulière à la lumière naturelle et à des espaces extérieurs couverts. Le revêtement de façade a été remplacé, donnant au bâtiment une apparence plus moderne et fraîche. L'œuvre de Nicola Kosaki a été conservée sur la façade, en effet, cette œuvre représente l'entrée d'une grotte de la renaissance, il est toutefois plus subtil depuis le recouvrement des pignons. Un système de géothermie qui creuse à 12 mètres sous le sol permet de chauffer le bâtiment, des panneaux solaires sont également posés.

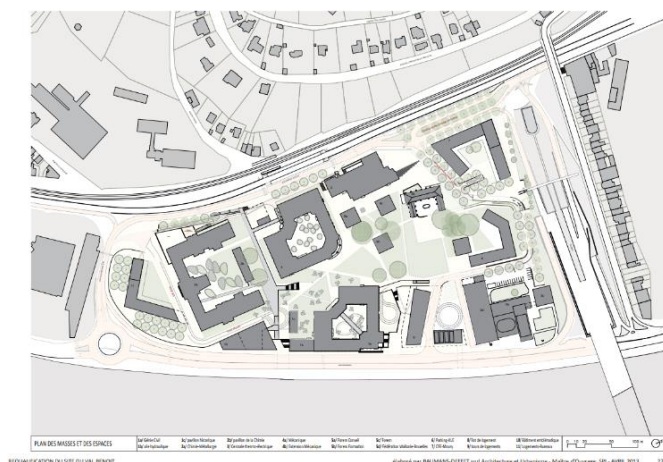
Figure 7 : Requalification du site du Val Benoit, plan des masses et des espaces, avril 2013 © Baumans-Deffet sprl Architecture et Urbanisme – Maître d'Ouvrage : SPI.

Le site s'est construit à partir des anciens instituts universitaires et est complété par de nouvelles constructions permettant d'accueillir des logements, des bureaux, des services, des parkings, des circulations, des espaces verts et environ 1500 emplois en offrant un impact socio-économique à la ville et revalorisant le patrimoine architectural moderne. Concernant la circulation automobile, elle est limitée à l'intérieur du site aux livraisons de poids lourds ou zones de stationnement, toutefois, de nombreux accès piétons permettent de se déplacer au sein du site. Pour les mobilités douces tel que les cyclistes, un Ravel longe le site et permet de

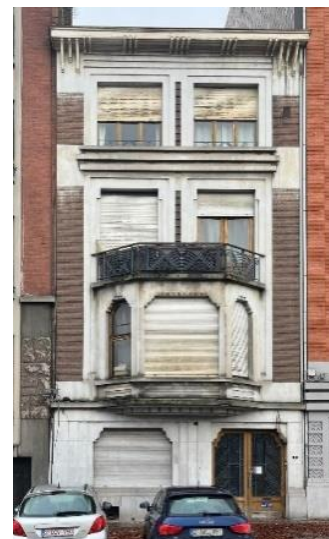
Figure 286 : Photo prise en 2023 d'un appartement situé quai du Condroz. ©Photo personnelle

Avant la Seconde Guerre mondiale, les constructions présentaient souvent des caractéristiques plus traditionnelles, avec des détails architecturaux hérités de styles antérieurs, tels que des éléments ornementaux, des motifs géométriques et des moulures. L'utilisation de matériaux comme la brique ou la pierre était rependue. Souvent, le matériau de finition utilisé au rez-de-chaussée différait de celui aux étages. On observait fréquemment des briques de couleur, des portes sculptées, ainsi que l'utilisation courante de mosaïques et de vitraux. Les balcons étaient souvent en encorbellement, agrémentés de garde-corps en fer ornés de motifs et d'angles divers. Les lignes horizontales et verticales étaient marquées, et l'utilisation de matériaux tels que le béton armé, le métal et le verre était populaire. Les fenêtres étaient généralement plus petites, composées de divisions géométriques, métalliques, et disposées de manière symétrique. A titre d'exemple, le logement (n°102 du tableau) situé quai du Condroz, construit en 1935, correspond exactement à la définition des constructions pré-Seconde Guerre mondiale. Toutefois, il existe quelques exceptions à cette règle, nécessitant une réflexion supplémentaire pour les constructions qui ne répondent pas immédiatement aux critères cités.

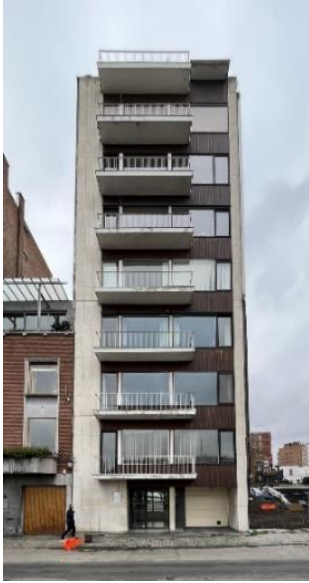
Figure 287 : Photo prise en 2023 d'un appartement situé quai Marcellis. ©Photo personnelle

Après la Seconde Guerre mondiale, une transition vers des éléments plus modernes et épurés est observable. Les façades des bâtiments construits entre 1945 et 1970 peuvent présenter des lignes plus simples, des fenêtres bandeau qui marquent l'horizontalité sur l'intégralité de la façade, et l'utilisation de matériaux plus modernes tels que le béton, l'acier et le verre. Cette période est également caractérisée par l'arrivée des toits à pignon bas ainsi que des toitures plates. On remarque que la majorité des constructions de cette époque laissent place au rez-de-chaussée à des garages intégrés, car la période est marquée par l'arrivée en masse de l'automobile. Les façades sont parfois en pierre ou en mélange de béton avec des panneaux de finition tantôt de bois tantôt de métal. Elles sont souvent très lisses et sans balcons, voire de petites zones extérieures très étroites. C'est également l'ère des immeubles à appartement, les constructions, équipées d'ascenseurs, sont de plus en plus hautes. L'influence du mouvement moderne, avec son emphase sur la fonctionnalité et la simplicité, se reflète dans la conception de ces bâtiments. A titre d'exemple, l'immeuble à appartement (n°219 du tableau) situé quai Marcellis, construit en 1958, incarne les spécificités de son époque.

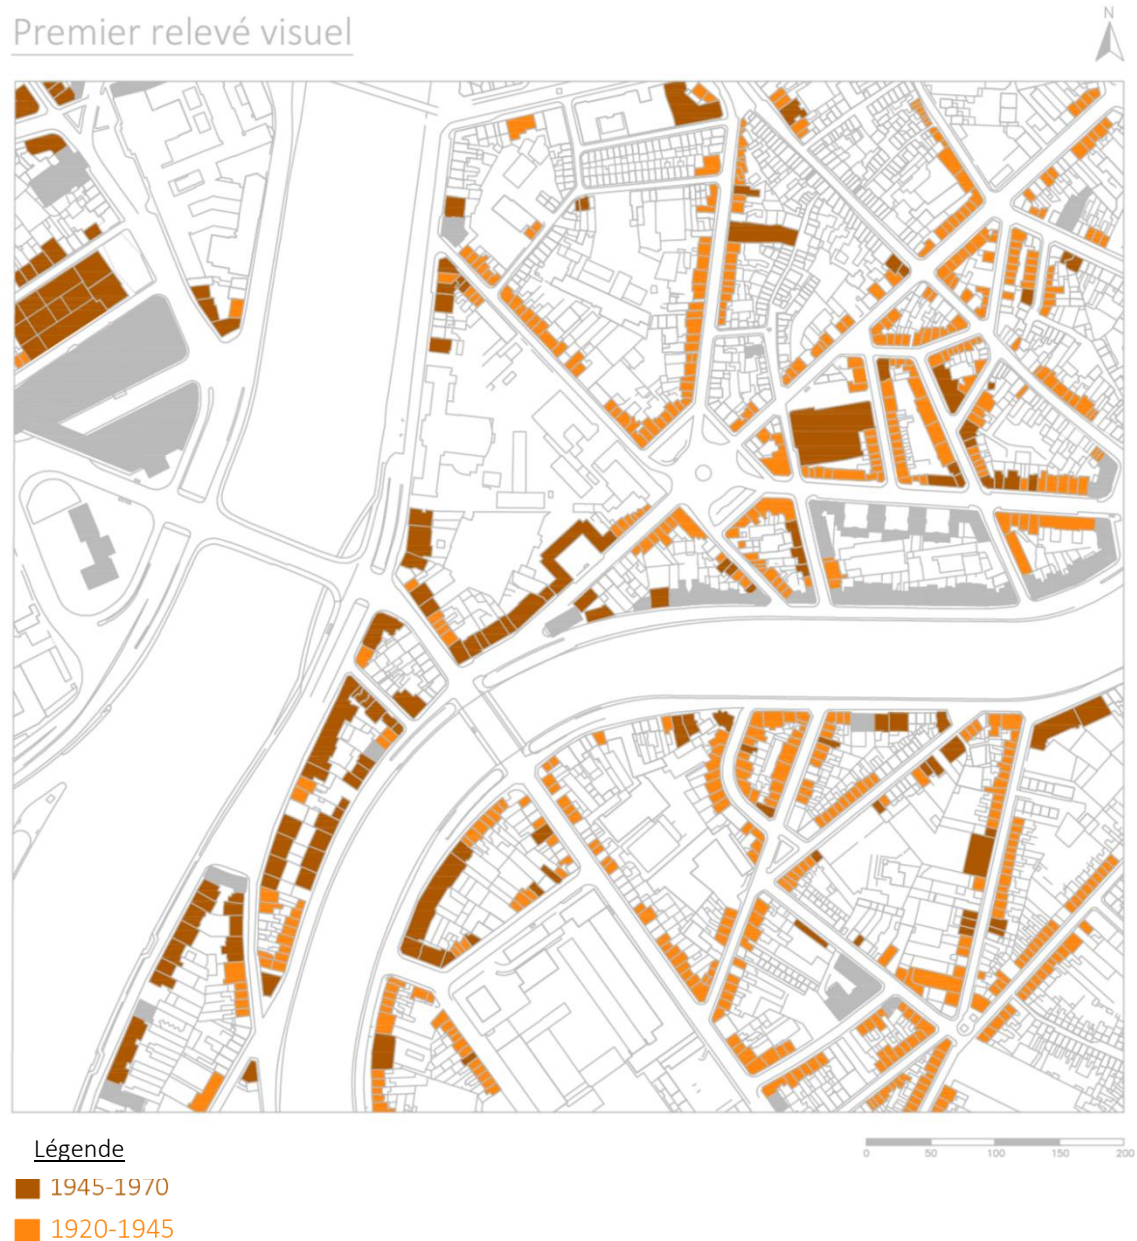
Figure 278 : Premier relevé visuel, pré et post Seconde Guerre mondiale. ©Réalisation personnelle.

Le résultat du premier relevé, utilisant un code où une nuance plus claire qui indique la période antérieure à 1945 et une tonalité plus foncée pour la période postérieure à 1945, offre une première vision de la distribution temporelle des bâtiments dans la zone étudiée. Cette approche initiale suggère une prépondérance significative de bâtiments datant supposément de l'époque moderne, en contraste avec la quantité de bâtiments présents dans le cadrage de référence précédent. Il est important de noter que ce premier résultat est uniquement basé sur un relevé et des suppositions personnelles.

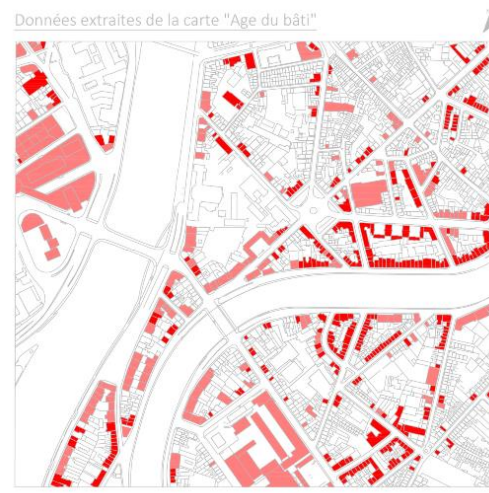
Figure 281 : Retranscription des données issues de la carte « Âge du bâti ». ©Réalisation personnelle.

Une fois ces deux documents minutieusement analysés et les informations nécessaires récoltées, elles ont été mises en comparaison avec le premier relevé effectué. Dans l'objectif de composer une carte aussi fidèle que possible, seules les constructions qui concordent dans le premier relevé, sur la carte « Âge du bâti » et dans le Workshop ont été conservés. Autrement dit, le résultat du relevé initial a été mis en comparaison avec les informations fournies dans la carte « Âge du bâti » et dans *Real Estate Architecture*. Ainsi, seules les données qui coïncidaient dans les trois documents et donc avaient été analysées par différents intervenant, ont été conservées. Ainsi, l'application de ce critère strict permet de réduire considérablement le risque d'erreurs dans la carte de relevé finale ci-dessous.

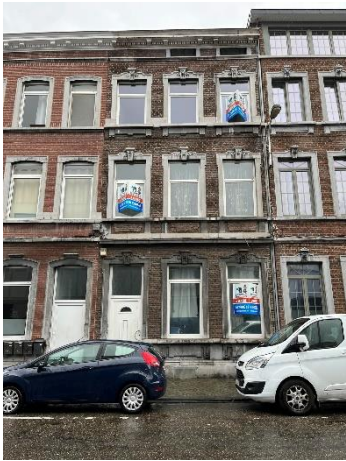
Figure 283 : Photo prise en 2023 d'une construction située rue d'Harscamp mise en vente. ©Photo personnelle

Un aspect social est également intégré au relevé à travers la variable d'occupation des logements. Identifier si un bâtiment est actuellement habité ou non habité va au-delà de sa simple fonctionnalité. En associant l'aspect esthétique avec des considérations sociales, cette méthodologie offre une vision plus holistique du patrimoine moderne de la ville de Liège. Pour rappel, un bâtiment est considéré comme non occupé lorsqu'il n'y a aucun signe d'entretien récent, la boîte aux lettres est pleine, les fenêtres sont fermées, les lumières éteintes et on ne perçoit aucun mobilier à l'intérieur. Il peut également être considéré comme non occupé s'il est en cours de rénovations conséquentes, en remise en état, ou mis en vente/location. Lorsque le bâti est non occupé, il est marqué d'une croix verte sur la carte finale. Il est important de noter qu'un bâtiment est considéré non occupé lorsque l'entièreté des niveaux le sont, si un étage est occupé mais pas les autres, il ne sera pas considéré comme non occupé. Les bâtiments détruits, quant à eux, ont été également relevés et sont représentés par l'ancien contour de la parcelle en vert sur la carte. Ainsi, cette méthodologie hybride, mêlant les sciences sociales à l'analyse architecturale, crée un cadre robuste pour le relevé du patrimoine moderne à Liège.

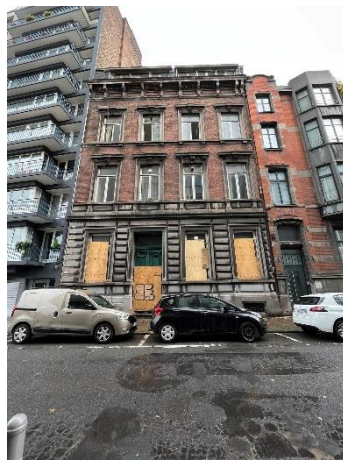
Figure 284 : Photo prise en 2023 d'une construction située quai Churchill, abandonnée. ©Photo personnelle

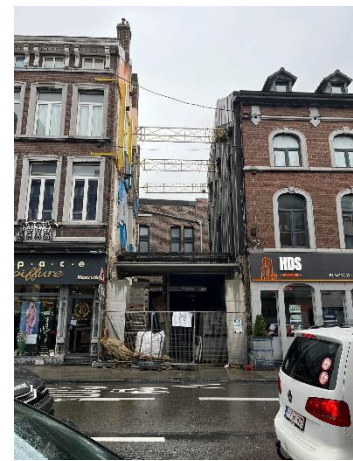
Figure 285 : Photo prise en 2023 d'une construction située rue Grétry, détruite. ©Photo personnelle
