Mémoire de fin d'études : "Les stations de pompage du bassin Liégeois : un patrimoine fragile".

Les Stations de pompage du bassin Liégeois :
un patrimoine fragile

4.5 Tableau de conclusion	132
5. ETAT SANITAIRE	133
5.1 Fiche d'état sanitaire de la station Seraing n°2	134
5.2 Reportage photographique	147
5.3 Étude des dégradations de la façade Nord et du massif de Vannage	161

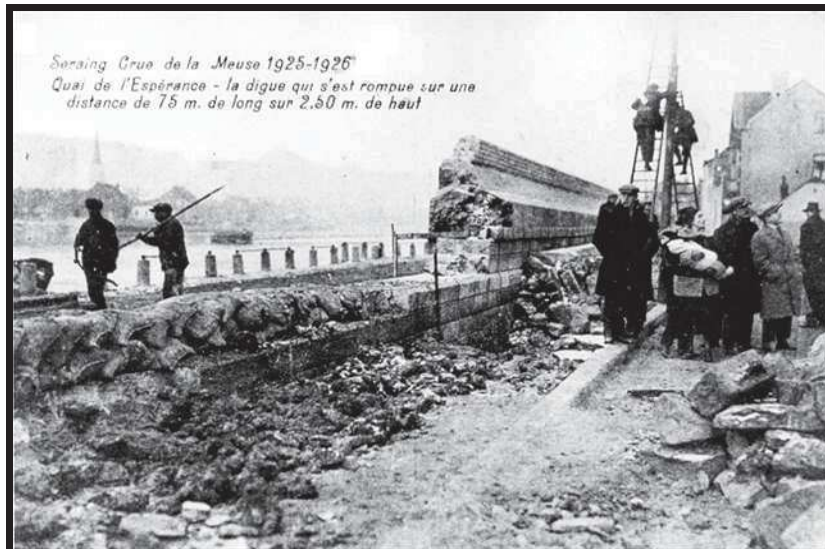
Fig.05 : Rupture de la digue dans le bas de Seraing

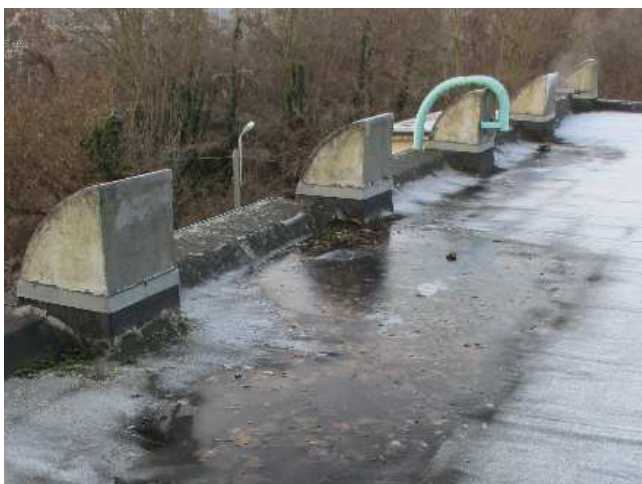
Fig.151 : vue 01

ZONES	ANALYSE SANITAIRE	OCC .	INTERVENTION	PRIORI TE	ESTIMATION	Remarques	N° photo
Z1	EXTERIEUR						
	<p>▪ Toiture et zinguerie (couverture, ouvertures, évacuation eaux, cheminées, etc.)</p> <p>La périphérie de la toiture est recouvertes de mousses et de lichens dans ses points de jonction avec les créneaux.</p> <p>La toiture du bâtiment est théoriquement légèrement isolée (8 cm) et n'a plus été rénovée depuis plusieurs années.</p> <p>Des problèmes de pentes et d'évacuations d'eau sont constatés ce qui entraîne des zones de rétention d'eau.</p> <p>Un remplacement complet de la toiture, par une nouvelle étanchéité avec une isolation thermique et une protection solaire est nécessaire compte-tenu des suintements constatés sur le haut des façades.</p> <p>La cheminée semble en bon état mais les murs d'acrotères sont inexistantes.</p> <p>La toiture n'est pas conforme du point de vue de la sécurité et compte-tenu de l'utilité permanente de celle-ci pour le personnel de l'AI.D.E.</p>		<p>-Étude de stabilité complémentaire à réaliser avant toute intervention sur la toiture.</p> <p>Si pas de mise en péril du bâtiment :</p> <p>-Enlèvement précautionneux et évacuation des protections en zinc sur les murs d'acrotères sans endommager le support qu'elles recouvrent .</p> <p>-Enlèvement et évacuation du revêtement de toiture existant (y compris les relevés sur les acrotères) sans abîmer ceux-ci.</p> <p>-Enlèvement et évacuation de l'ancien isolant, s'il échet.</p> <p>-Décapage des résidus des anciens revêtements d'étanchéité en prenant soin de ne pas endommager le cimentage.</p> <p>-Pose d'un complexe de toiture (isolation, étanchéité, raccords, supports) avec un système réversible et non préjudiciable pour la toiture (à définir) et assurant la protection solaire et l'étanchéité de celle-ci.</p> <p>-Pose d'un couvre-mur en aluminium laqué (teinte à définir) d'une largeur max de 200 mm et de sa sous-structure adaptable et réversible sur les murs d'acrotère qu'ils protègent .</p> <p>-Pose du couvre-mur au niveau de la tourelle et des débordements de colonnes avec les mêmes précautions.</p> <p>-Pose d'avaloirs en toiture ou nettoyage et récupération des existants.</p> <p>-Étude de l'installation d'une ligne de vie discrète et réversible à réaliser.</p>	<p>P1</p> <p>P2</p> <p>P2</p> <p>P2</p> <p>P2</p> <p>P2</p> <p>P2</p> <p>P2</p> <p>P2</p> <p>P3</p>			<p>Vue 01</p> <p>Vue 01</p> <p>Vue 01</p> <p>Vue 02</p>

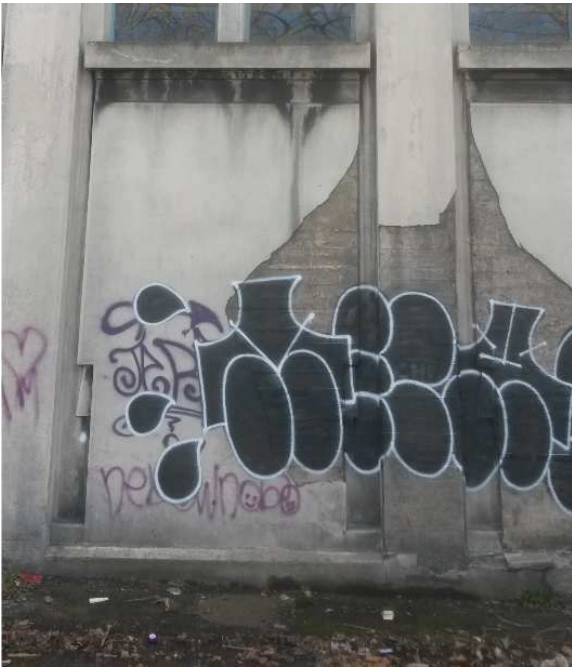
Fig.157 : vue 07

<p>▪ Maçonneries – Face Nord (<i>soubassement, murs, finitions, etc.</i>)</p> <p>Des fissures horizontales et verticales sont observées dans le cimentage ainsi qu'un faïençage important de la base de la colonne droite de la dernière travée de la façade (à droite).</p> <p>Des efflorescences et des suintements sont constatés sous les corniches de jonction avec la toiture. Des salissures noires et du lichen sont présents sur chaque relief de la façade (corniche, cannelures, colonnes, seuils de fenêtre, niches).</p> <p>Le cimentage est détérioré sur l'ensemble de la façade. Les reprises de 1970 et de nouvelles fissures sont visibles. Une partie du cimentage s'est décollé de la façade à quelques endroits. Les angles du bâtiment, le soubassement et quelques éléments du relief présentent des épaufrures.</p> <p>Quelques briques se désolidarisent de la maçonnerie dans la partie supérieure du parement .</p> <p>Le soubassement présente des suintements pouvant indiquer une remontée capillaire.</p> <p>La façade est régulièrement taguée et prise pour cible.</p>		<p>-étude de stabilité complémentaire à réaliser avant toute intervention.</p> <p>-Mise en place d'un fissuromètre.</p> <p>-étude d'une possible corrosion des armatures à réaliser au niveau de l'écaillage.</p> <p>Si pas de mise en péril du bâtiment :</p> <p>-Nettoyage par cataplasmes des parties saines sans endommager celles-ci (en référence à l'analyse des dégradations fournie ci-dessous et fonction de l'état du cimentage).</p> <p>-Ragréage des bétons et du cimentage si besoin à l'aide d'un mortier de réparation aux caractéristiques similaires à chacune des matières originales (dont les ébauches, tests et essais sont à fournir).</p> <p>-Nettoyage, broyage et rejointoiement des maçonneries existantes en conservant les briques de schiste saines (après avis) qui les composent à l'aide d'un mortier aux caractéristiques similaires à celui présent et dont les ébauches, tests et essais sont également à fournir.</p> <p>-Assainissement du soubassement en dégageant le pied du mur de façade et en protégeant celui-ci d'une source d'humidité.</p> <p>-Pose d'une couche de protection anti-graffitis sacrificielle adaptée au support.</p>	<p>P1</p> <p>P1</p> <p>P1</p> <p>P2</p> <p>P2</p> <p>P2</p> <p>P1</p> <p>P3</p>			<p><i>Vue 04</i></p> <p><i>Vue 03</i></p> <p><i>Vue 06</i></p> <p><i>Vue 05</i></p> <p><i>Vue 07</i></p> <p><i>Vue 08</i></p> <p><i>Vue 07</i></p> <p><i>Vue 08</i></p> <p><i>Vue 09</i></p> <p><i>Vue 05</i></p>

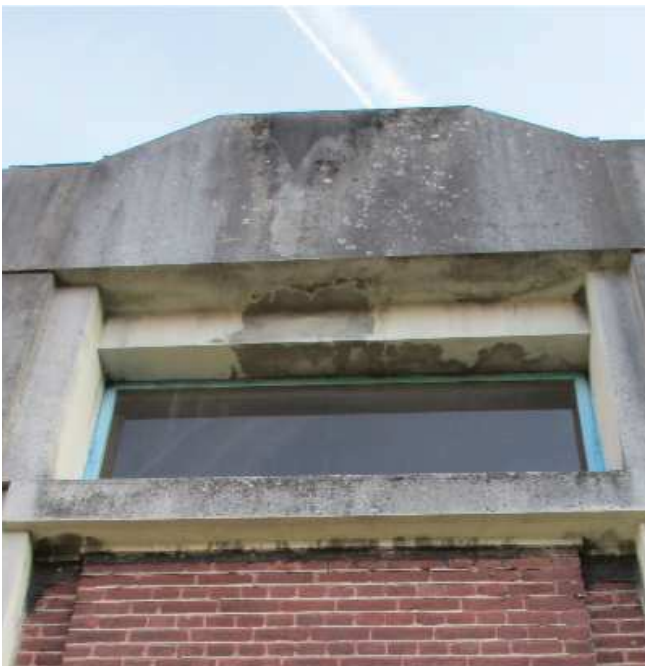
Fig.161 : vue 11

<ul style="list-style-type: none"> ▪ Menuiseries (portes, fenêtres, encadrement, soupiraux, etc.) <p>Les châssis de la station ainsi que les portes d'accès sont en acier. Les châssis sont pourvus de simple vitrage (ou de plexiglas consécutif aux dégradations et jets de pierres) suite à la transformation de 1970.</p> <p>Les châssis sont pivotants ou ouvrants malgré l'impossibilité de les atteindre (excepté avec une échelle).</p> <p>Une condensation importante se manifeste sur le vitrage dont l'étanchéité des joints ferait défaut (mauvaise ventilation des locaux).</p>		<p>-Étude colorimétrique et historique des châssis à réaliser.</p> <p>-Modification et adaptation des portes métalliques en vue d'une solution pour les conserver dans leur aspect d'origine tout en réglant les problèmes de condensation et d'isolation du bâtiment.</p> <p>-Démontage soigné des châssis des fenêtres extérieurs non conformes et destinés à être remplacés.</p> <p>-Préparation des baies et installation des nouveaux châssis fixes en double vitrage de type « vrai croisillons » identiques à ceux figurant dans les plans d'origine et incluant une grille de ventilation discrète dans le haut du châssis.</p> <p>-Remplacement de la grille de ventilation existante.</p>	<p>P1</p> <p>P2</p> <p>P2</p> <p>P2</p> <p>P2</p>			<p><i>Vue 04</i></p> <p><i>Vue 05</i></p> <p><i>Vue 06</i></p> <p><i>Vue 10</i></p> <p><i>Vue 11</i></p>

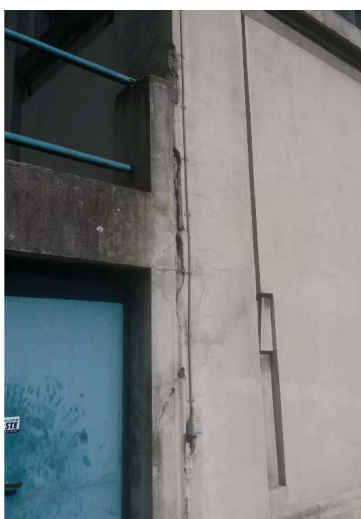
Fig.197. : vue 01

Dans le cas présent, la compréhension des renseignements de l'analyse des dégradations et de l'état sanitaire est primordiale. Le résonnement commence par l'observation du grand nombre de fissures qui apparaissent comme profondes, superficielles ou ragrées.

- Les premières sont structurelles et n'apparaissent qu'à la jonction des deux volumes et au pied de l'escalier extérieur situé sur la face sud du massif de vannage. Un tassement différentiel peut en être la cause en mettant les deux volumétries en tension, ce qui fragiliserait jusqu'à disloquer celles-ci pourtant construites comme un seul monolithe.

- Les deuxièmes sont à surveiller et ne concernent visuellement que la couche de cimentage servant de finition à la structure en béton armé. L'altération ne s'étend qu'aux surfaces les plus étendues du revêtement ou localement sur les appuis et les angles de baie. Un faïençage localisé à la base droite de la façade nord du corps principal confirmerait la première hypothèse du tassement différentiel. Les dislocations de pans d'enduit quand à elles trahissent un manque de cohérence entre le revêtement et ce qu'il recouvre. Un maillage circulaire est également observable en plusieurs endroits sur les façades nord et sud du massif de vannage. L'emplacement et le dessin de chacun d'eux indiquent la position des baies et des oculus dissimulés derrière l'enduit qui se fissure. Ici aussi, une pathologie qui provoque un désordre interne au niveau des matériaux mis en œuvre entre le monolithe d'origine et sa transformation, est probablement mise en cause.

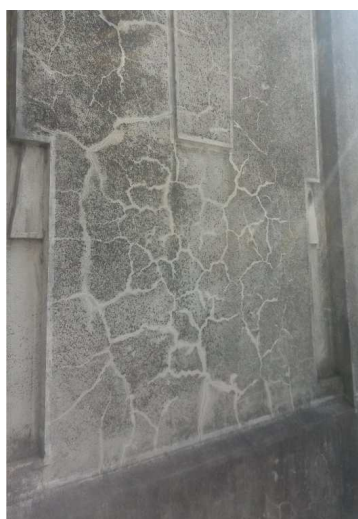
Fig.198 : vue 02

Diverses causes peuvent être alors avancées concernant des facteurs internes aux matériaux ou qui leurs sont complètement externes et qui doivent être l'objet d'une recherche complémentaire qui ne fait pas partie de cette étude. Ceci étant, les observations ont permis de découvrir des problèmes relatifs à l'humidité sous forme de rétentions, de suintements et d'infiltrations d'eau à l'intérieur comme à l'extérieur du bâtiment. Tout indique des problèmes de condensations et de ventilations au sein du bâtiment ; des traces de ruissellements sur le vitrage jusqu'à l'écaillage et le recouvrement biologique des pièces du massif de vannage. Le problème d'isolation de la toiture et des murs ne peut en être le seul responsable mais se constitue comme un élément aggravant de cette situation compte tenu du fait que la majorité des châssis ouvrants ou pivotants ne le sont plus quand ils ne sont pas tout simplement obturés. L'humidité emprisonnée dégrade les parois internes alors que les fissures constatées précédemment effeuillent les revêtements extérieurs, facilitant de ce fait l'infiltration des eaux de ruissellement.

Ces deux désordres majeurs s'entretiennent indépendamment et continuellement jusqu'à ce que leurs actions finissent par atteindre les armatures de la structure en béton armé. De nombreux éclatements du béton entraînant une fissuration profonde sont à redouter si cette situation perdure à l'image des parois contenant l'escalier externe du massif de vannage.

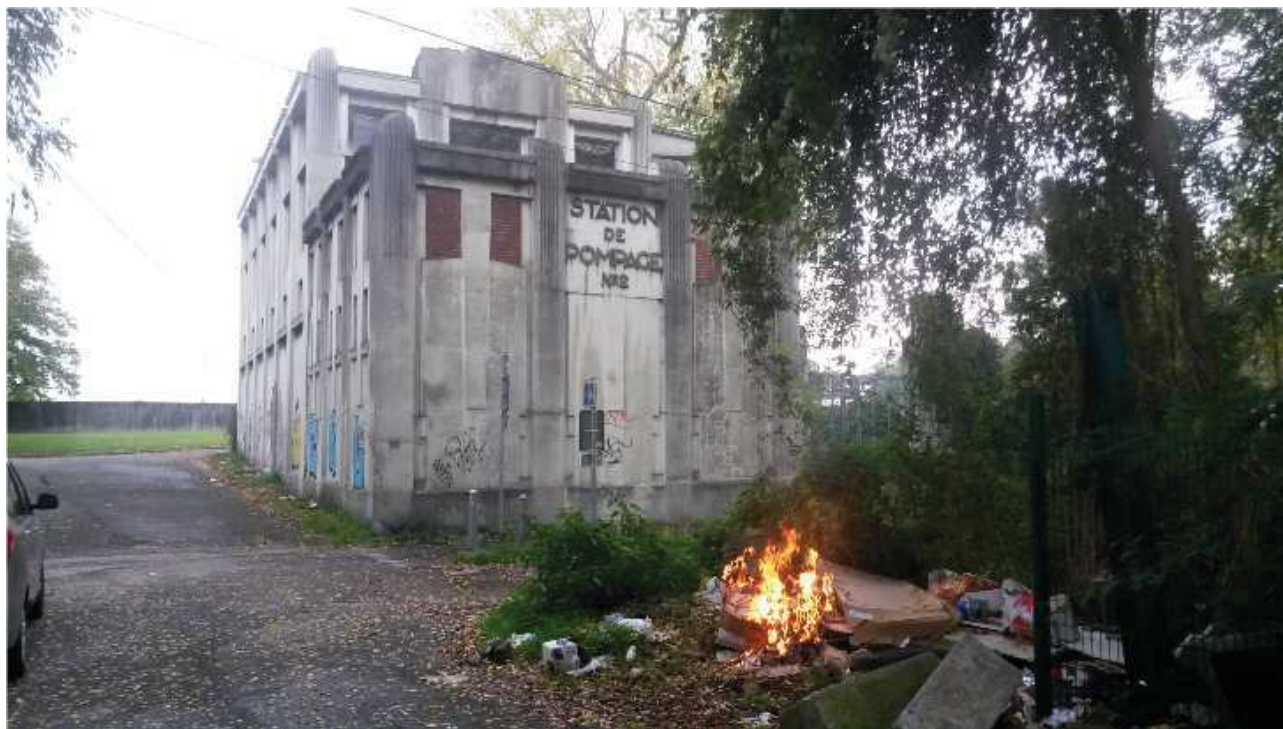
Fig.200 : vue 04

L'état sanitaire avec pour support l'étude des dégradations ont tous deux permis de relever les désordres apparents de la station de pompage Seraing n°2 sur base d'une première observation visuelle. Une distinction entre les dégradations est alors possible entre celles qui ne compromettent pas la stabilité de l'ouvrage et celles qui représentent un danger pour celui-ci. Si la première catégorie s'annonce moins préoccupante et prioritaire, son importance n'est pas négligeable pour autant. Son témoignage confirme la deuxième et par ses prémices en indique la cause. Un lien de causalité s'établit dès lors et permet de statuer sur l'état de fragilité du bâtiment.

D'autres causalités peuvent être établies comme pour les graffitis qui paraissent anecdotiques lors de cette observation et qui se révèlent en réalité une source de compréhension importante quand le volet historique lui offre une autre perspective. Comme énoncé dans le dossier descriptif, le comblement des baies du massif de vannage intervient suite aux nombreux sévices que le bâtiment subit en conséquence de son isolement et de l'accessibilité de ses surfaces (tags, vols de matériaux, bris de glace, départ de feu, ...). Le propos n'est pas d'accuser le graffeur des pathologies du bâtiment qui seraient résultantes de son seul geste mais de mettre en relation le contexte urbain devenu défavorable pour cette station et les réactions à ce contexte qui participent elles aussi à la situation présente.

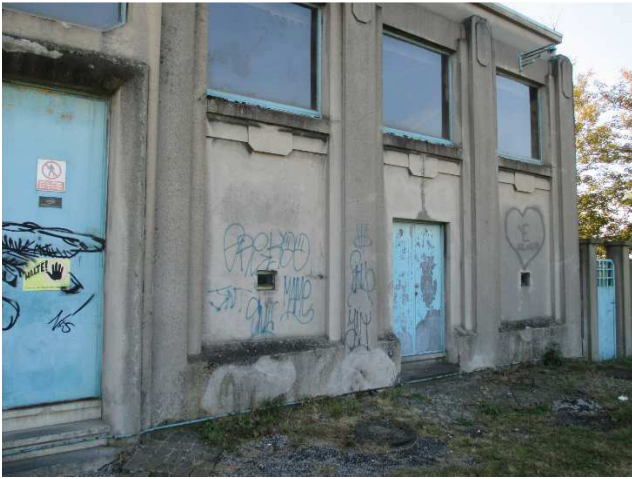
Fig.202 : vue 01

- corrosion des armatures (2)
- fissures (1;2;3;5)
- gonflement du béton
- faïençage (1;6)
- écaillage (3;6)
- épaufrures (1;2;5)

- remplacement des châssis et du vitrage d'époque pour du plexiglas suite aux intrusions et bris de glace mais changement de ceux-ci en projet (1)
- Pose d'une couvrtine (mesure de protection contre infiltrations) et réfection toiture en projet (4)
- plusieurs nettoyages des façades en bordure de parcelle suite à des graffitis
- ragréages ponctuels des bétons extérieurs de la station
- nettoyage des sols et mise en peintures des plafond (après nettoyage) en projet
- démontage et remplacement des portails et des portes prévues en projet

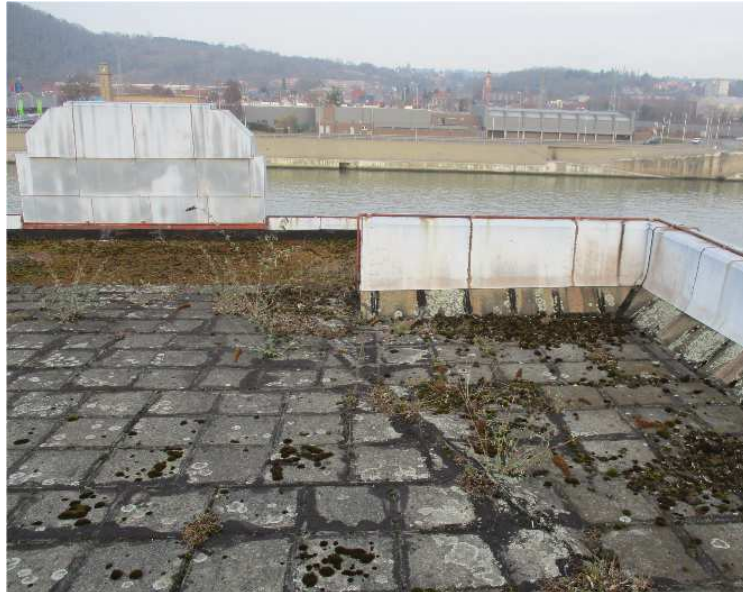
Fig.205 : vue 04

Station de pompage de démergement Jemeppe n°7	Observations visuelles
Défauts d'aspects	<ul style="list-style-type: none"> -nid de cailloux (4) -recouvrements biologiques (6;7) -salissures noires (1;2;6;7) -suintements (3;5)
Altérations visibles	<ul style="list-style-type: none"> -corrosion des armatures (2) -fissures (1;3;4) -écaillage (3) -épaufures (1;2;4)
Pathologies suspectées	<ul style="list-style-type: none"> -carbonatations -action gel/dégel -réactions alcali-silice -ségrégations -fissurations
État général du bâtiment	-état mauvais en des points localisés
Interventions et traitements	<ul style="list-style-type: none"> -conservation des châssis et du vitrage d'époque mais obturation de certaines baies en rdc (2;4;5) -Plusieurs nettoyages des façades en bordure de parcelle suite à des graffitis (impasses hors du contrôle social) (6) -obturation des baies amenant aux toilettes publiques (espace condamné) (7) -Recouvrement des suintements à l'aide de plaques de plâtre par dessus le granito (mesures temporaires en attendant d'identifier la cause) (5)

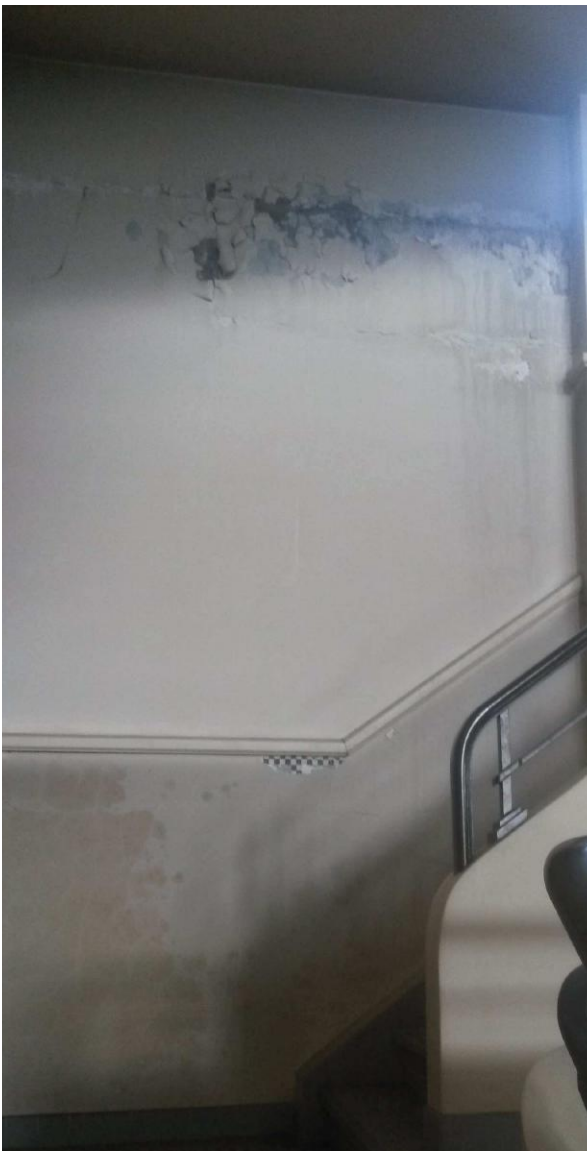
Fig.211 : vue 03

Station de pompage de démergement Flémalle n°3	Observations visuelles
Défauts d'aspects	-granulats (2) -recouvrements biologiques (2 ;6) -salissures noires (3;4;5;6) -suintements (5)
Altérations visibles	-fissures (2;3) -gonflement du béton -écaillage (2) -épaufures (2)
Pathologies suspectées	-action gel/dégel -fissurations
État général du bâtiment	-bon état général et entretien régulier
Interventions et traitements	-conservation des châssis et du vitrage d'époque (2;3;4;5) -ragréages ponctuels (1;6) -remplacement d'une pierre d'acrotère (5)
Autres	-modification de la parcelle (clôtures et colorimétrie) -modernisation électrique -installation d'un système d'alarme -modernisation du système de chauffage -intégration aux repères « bleus » du plan de lumière de Flémalle par Radiance 35 et Atelier 4D

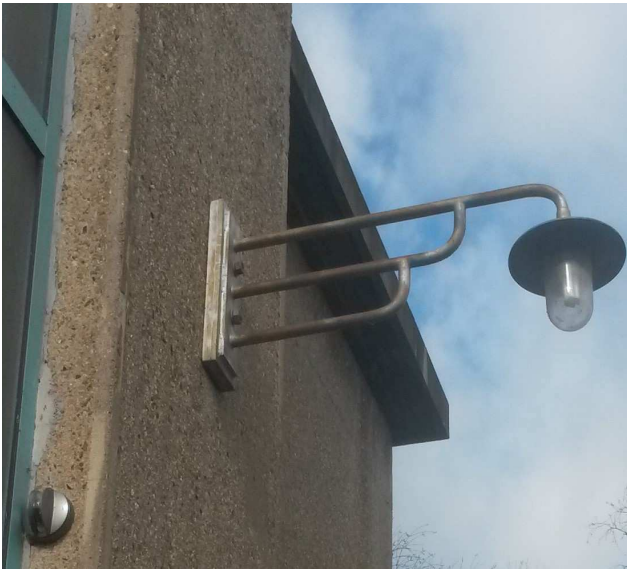
Fig.217 : vue 01

Station de pompage de démergement Seraing n°6	Observations visuelles rapportées de 1990
Défauts d'aspects	-recouvrements biologiques (6) -salissures noires (1;4;5) -suintements (6)
Altérations visibles	-corrosion des feuillards de briques en acier -fissures (1;2;4;5) -détachement du parement de briques (6)
Pathologies responsables	-Sollicitations thermiques faisant jouer le coefficient de dilatation des matériaux -fissurations
État général du bâtiment	-état préoccupant
Interventions et traitements	<p>Phase 1 : (1990) -résoudre et rénover les parties dégradées (avorté) -démontage des briques de verres (sécurisation) (3) -démontage du parement de briques endommagé (sécurisation) (6) -démontage des pierres de taille (sécurisation)</p> <p>Phase 2 : (2002-2005)</p> <hr/> <p>-recommandation des services du patrimoine et de l'urbanisme : -nouveau parement dans les tons jaunes -pose d'un matériau adaptable au bâtiment -maintient de la composition du bâtiment (bandeaux de pierre ; ressauts et textes)</p> <hr/> <p>-remplacement du parement de briques par des plaques de céramique Möding Alphaton couleur sablée (7;9) -changement des châssis et de la menuiserie (8;9) -remplacement de la toiture du garage</p>
