Mémoire de fin d'études : "Comment l'architecte à l'aide des procédés de reconversion peut-il changer l'image que les habitants se font des anciens bâtiments de guerre ? Le cas des bases de sous-marins du mur de l'Atlantique ?"

« Comment l'architecte à l'aide des procédés de reconversion, peut-il changer l'image que les habitants se font des anciens bâtiments de guerre? Le cas des bases de sous-marins du mur de l'Atlantique. »

ANNEXE I : le béton

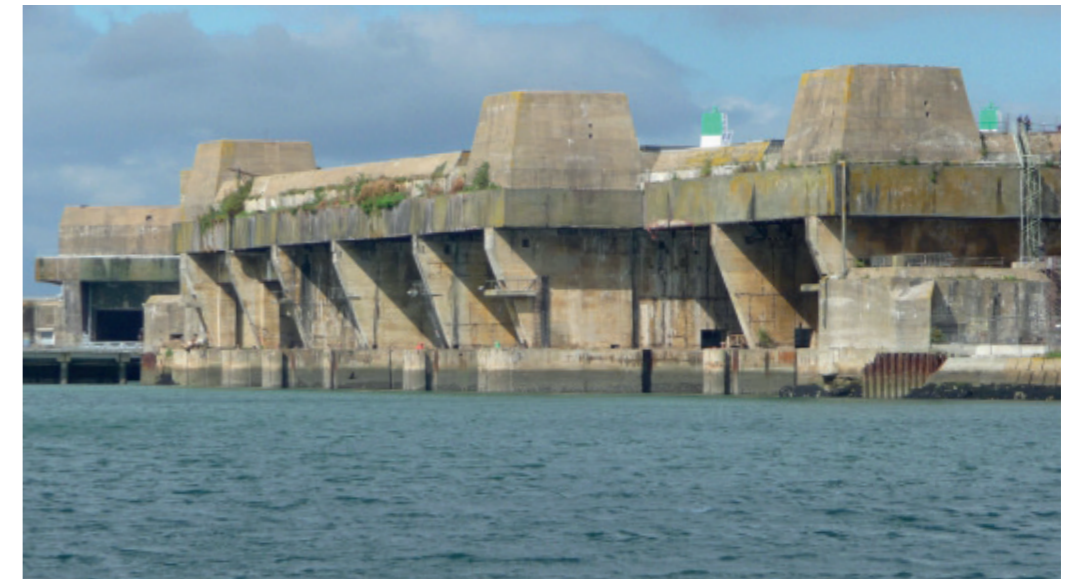
3. le toit à bloc

Toiture à bloc de la base de Lorient.
